KATKOTON YLÖSAJO PPK5:llä

Stora Enson Veitsiluodon tehtaat

Opinnäytetyö
Tekniikan ja liikenteen ala
Kone- ja tuotantotekniikka
Insinööri (AMK)

Author	Ari Välimäki	Year	2015
Supervisor	Aslak Siimes, B. Eng. Ville Rauhala, M. Eng.		
Commissioned by	Stora Enso Paper Veitsiluoto Mill		
Subject of thesis	Breakless Start-up for Coating Machine 5		
Number of pages	55 + 10

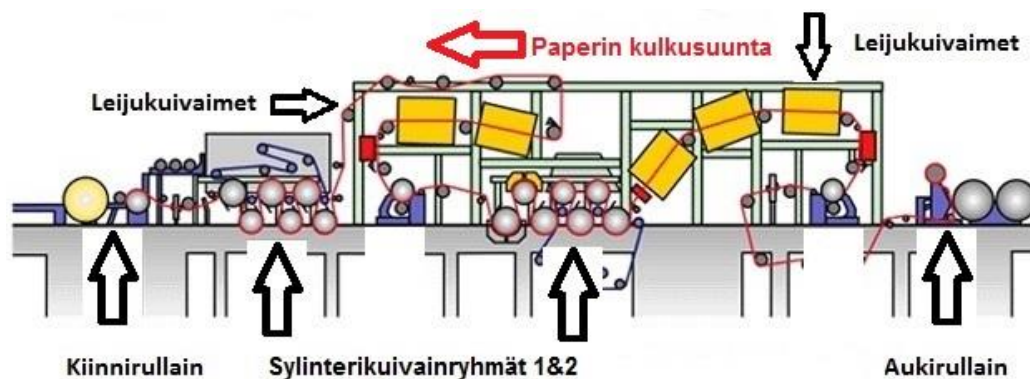
Kuva 5. Off-machine-päälystyskone kuivauslaitteineen (Knowpap 2014.)

teen puolelle, jolloin rata täytyy tukea teloilla toiselta puolelta. Leijulaatikoihin sijoitetut suuttimet sisältävät tulo- ja poistoilmakanavat. Ilma puhalletaan suutinraoista tai leijuissa olevista rei'istä ja poistetaan suuttimien välistä. Leijukuivainten ilmatasapaino tulee säätää sellaiseksi, että rata kulkee yhtä etäällä kuivaimesta koko matkan, ilman että konesaliin pursuaa liikaa ilmaa. Tasapainoon säätäminen tapahtuu puhalluksen ja imun säätämällä. Yleensä paperin kuivatuksessa käytetään kaksipuoleisia leijukuivattimia, jotka ovat käytössä myös PPK5:lla. PPK5:lle on tehty leijukuivainten suuttimien uudistus 2000-luvulla. Uusilla suuttimilla kuumailma tulee paperiradan pintaan laajemmalta alueelta (Kuva 5). (Luukas, 2015, 14; Knowpap 2014.)

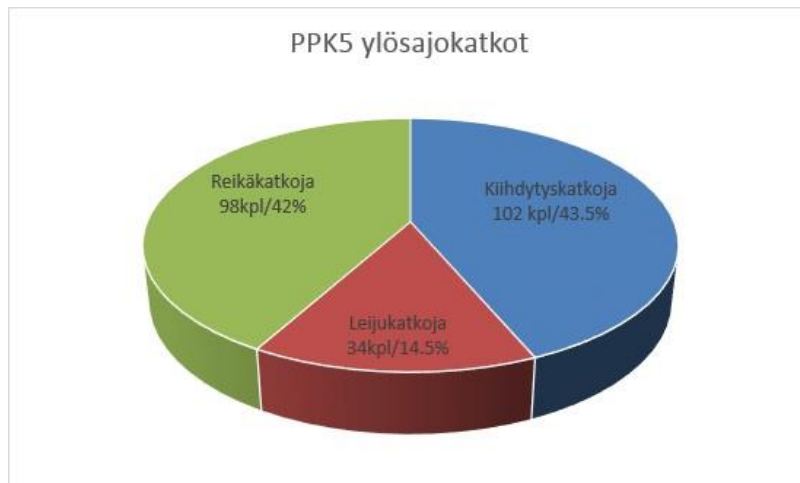
Kuva 7. PPK5 ylösajokatkot

Kuva 7 kertoo yleisimmät ylösajokatkosyyt, joista kiihdytyskatkoiksi merkityt sisältävät lian, terien, kylmän koneen, yms. poikkeavien syiden aiheuttamat katko-tilanteet. Reikäkatkoja aiheuttaa sekä VR51:llä paikkaamatta jääneet reiät sekä päällystyskoneen asemien yläpuolisilta alueilta radalle tippuvat kuivettuneet pastajäämät. Leijukuivaimille tapahtuvat katkot johtuvat yleensä suksista, pirusta irtaavasta teipistä tai pois käytöstä jätetyn leijukuivain 7 ruosteongelmasta. Leijukuivain 7 on prosessin viimeinen ilmakeivain, jonka kuivatustehon tarve jäi pois, kun leijut 1 – 4 uudistettiin. Näin ollen leiju nro.7 kerää radan kosteutta, mikä aiheuttaa korroosiota ja ruosteen tippumista radalle. Kuvasta 7 nähdään, että 42 % päällystyskoneella tapahtuvista katkoista on reikäkatkoja, 43.5 % on kiihdytyskatkoja sekä leijukuivaimille tapahtuneita katkoja 14.5 %.

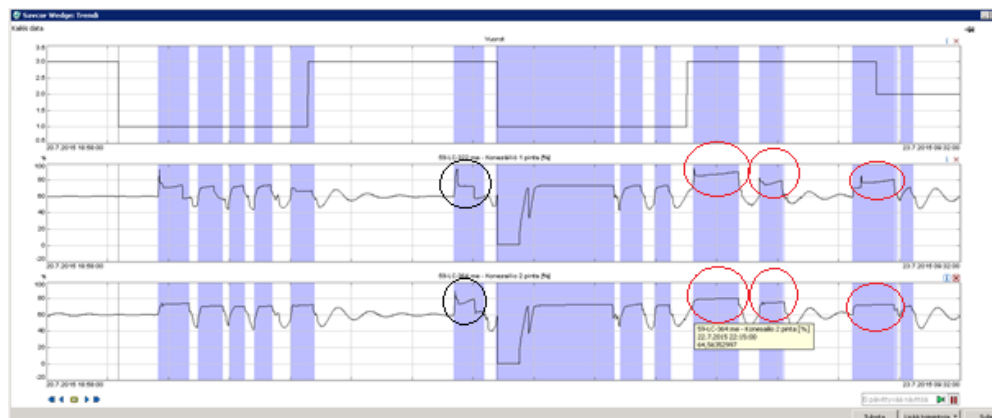
Yläkierron pesun aiheuttamaa vesittymistä lähdettiin pois lukemaan jättämällä se pois katkoissa. Yläkierronpesuohjelma jätettiin 3.vuorossa pois 22.7.2015. Trendi kuvassa 13 näyttää, että säiliöiden pinnat pysyivät tasaisina katkojen aikana punaisilla merkatuissa kohdissa.

Kuva 13. Yläkierron pesuohjelman jättäminen pois käytöstä, mustalla renkaalla merkatussa kohdassa yläkierron pesuohjelma on vielä käytössä.

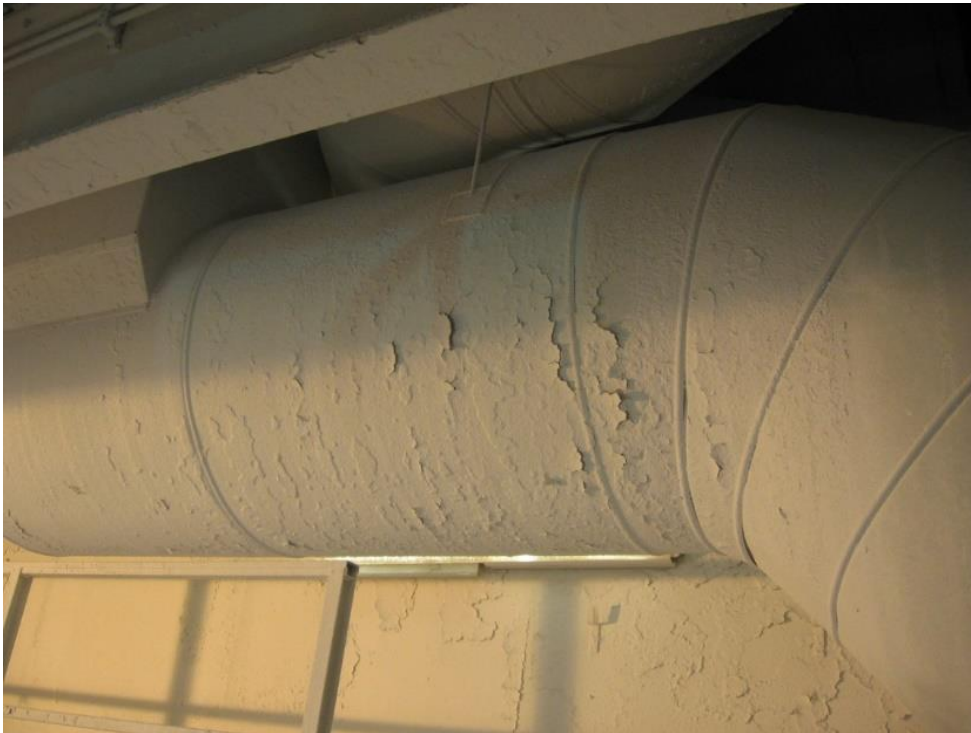
Kuva 14. PPK5 1. aseman päällä oleva vanha infrapunakuivaimen putki.

Pastajäämien tippumiset paperiradalle tapahtuu yleensä pitkään kestäneen katkon jälkeen ylösajovaiheessa. Pastaa kertyy päälystysasemilla asemien yläpuolella oleviin vanhoihin infrapunakuivainten pohjiin ja putkistoihin sekä jonkin verran leijukuivainten pohjiin. Kuva 14 on kuva pastakertymistä 1. aseman päällä olevasta vanhasta infrapunakuivaimen putkesta.

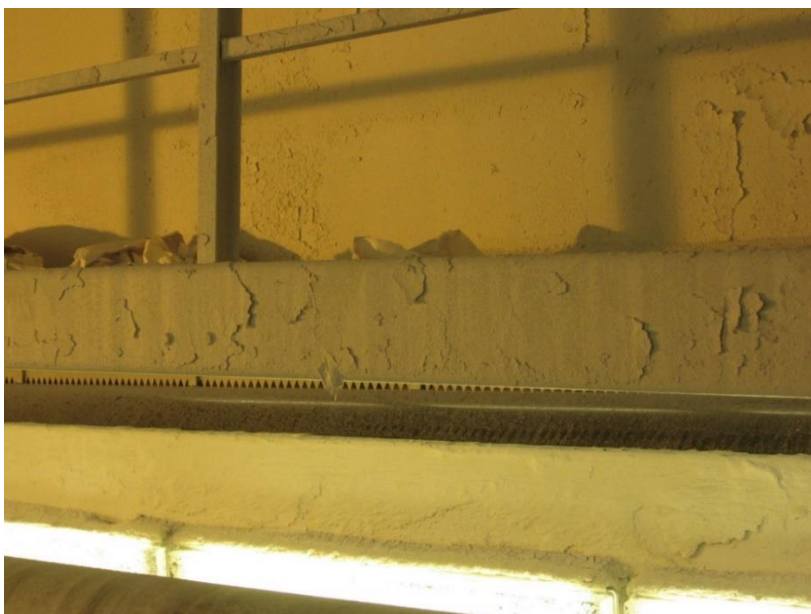
Kuva 16. PPK5 1. aseman hoitotasoon pinttynyttä pastaa.

Märkää pastaa kertyy myös hoitotasoihin, jotka sijaitsevat päällystysasemien päällä. Kuva 16 on 1. aseman hoitotaso, jossa näkyy pinttynyttä ja repaleista pastaa kuten infrakuivaimen putkistossa.

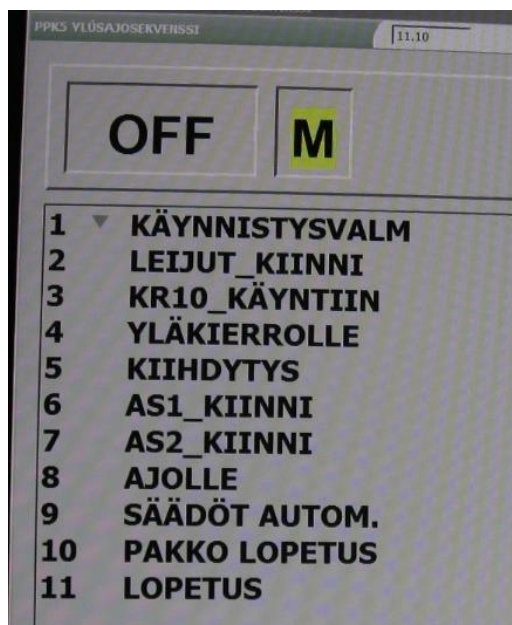
Kuva 19. PPK5 Ylösajosekvenssi.

Päälystyskoneelle lähdettiin kehittämään yhteistä ylösajomallia haastatteluista saatujen operointitapojen sekä Savcor Wedgestä saatujen vuorokohtaisten ylösajotietojen pohjalta. Wedgessä kiihdytyskatko aikaa pidennettiin 5 minuutista 15 minuuttiin, jolloin kiihdytyskatko muuttuu ylösajokatkoksi. Ylösajo koostuu koneen kiihdyttämisenä nopeudesta 40 m/min aina haluttuun nopeuteen mikä on noin 1000–1400 m/min, sekä päälysteen säätämisestä halutulle tasolle. Itse kiihdytysvaihe kestää noin 7–8 minuuttia ja säätöjen asettaminen DNA:lta vie koneenhoitajalta noin 5–7 minuuttia. Yhteisen ylösajomallin lisäksi haastatteluissa heräteltiin ajatusta päälystyskoneella olevan automaattisen ylösajo-ohjelman päivittämisestä toimivaksi. Automaattinen ohjelma toimi siten, että konemiesten tarkistettua päälystysasemat ne laitettiin suoraan automaatti- asentoon, jolloin kone ajoi kiihdytyksen kuvan 19 mukaisesti.

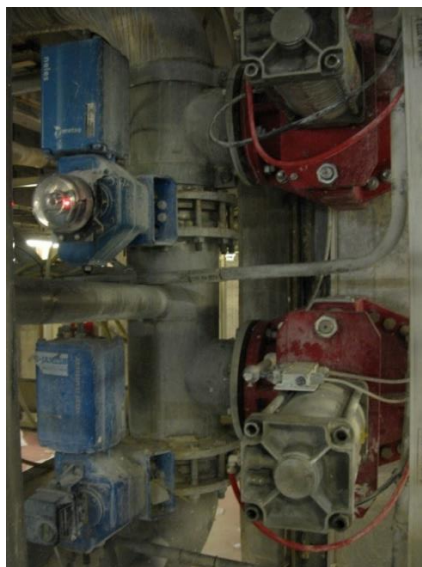
Ensimmäiseksi kokeiltiin 2. konekierron yläkierron pesuohjelmaa ja havaittiin pastan paluukierron kanaaliventtiilinä toimivan Larox-venttiilin toimivan huonosti. Larox-venttiili, joka on myös kuvassa 21, ei auennut ja yläkierron pesuvesi jäi putkistoon. Pesuohjelman päättyessä sekä Larox- että konesäiliön venttiili aukevat, jolloin osa pesuvedestä päätyi konesäiliöön ja osa kanaaliin. Larox-venttiilin toiminnasta tehtiin vikailmoitus. Seisokin lopussa venttiilin toiminta ja kunto oli tarkastettu Eforan toimesta, eikä venttiilissä havaittu ongelmia.

Kuva 21. Pastan paluukierron punaiset kanaaliventtiilit (Larox), sekä pastan paluukierron siniset keräilyventtiilit.

Seisokin jälkeen konesäiliöiden pintojen nousu oli selvästi vähentynyt mutta silti säiliöiden pintojen nousua tapahtui. Heräsi epäily, että konekierrossa olevat pastan keräilyventtiilit tai pastan paluukierron kanaaliventtiilit eivät toimisi kunolla ja päästäisivät mahdollisesti vettä pesujen aikana konesäiliöön. Venttiilit ovat kuvassa 26 merkattu punaisilla ja keltaisilla ympyröillä, sekä vaikuttaisivat olevan omissa linjoissaan. Kentällä pastan keräilyventtiilit sijoittuvat samaan pastalinjaan päällekkäin ja kanaaliventtiilit niiden vierelle kuten kuvassa 21.

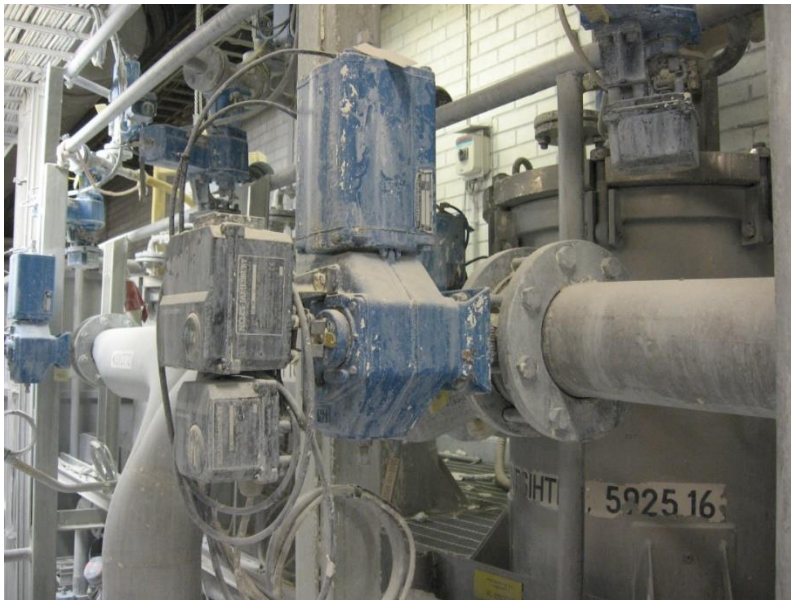
Kuva 22. PPK5 2. konekierron 1. konesihdin syöttöventtiili.

Yläkierron pesuohjelman lisäksi päätettiin kokeilla konesihtien pesuohjelmaa. Konesihtien venttiilien toiminnan kokeilemisessa ajettiin sihtien pesuohjelma läpi ensin käsin ja sen jälkeen vielä automaattisen pesuohjelman kautta. Kentältä havaittiin sihdeille menevän pesuveden päätyvän konesäiliöön pohjan kautta. Tämä tarkoittaa sitä, että sihdin syöttöventtiili kuten kuvassa 22, päästää sihdin pohjasta tulevan pesuveden läpi pastan syöttölinjaan. Pesuveden pääsy pastan syöttölinjaan johtaa pastojen vesittymiseen kun yläkierto laitetaan takaisin päälle. Syöttölinjassa oleva pesuvesi tulee pastan seassa takaisin sihdeille, jossa se laimentaa pastaa.

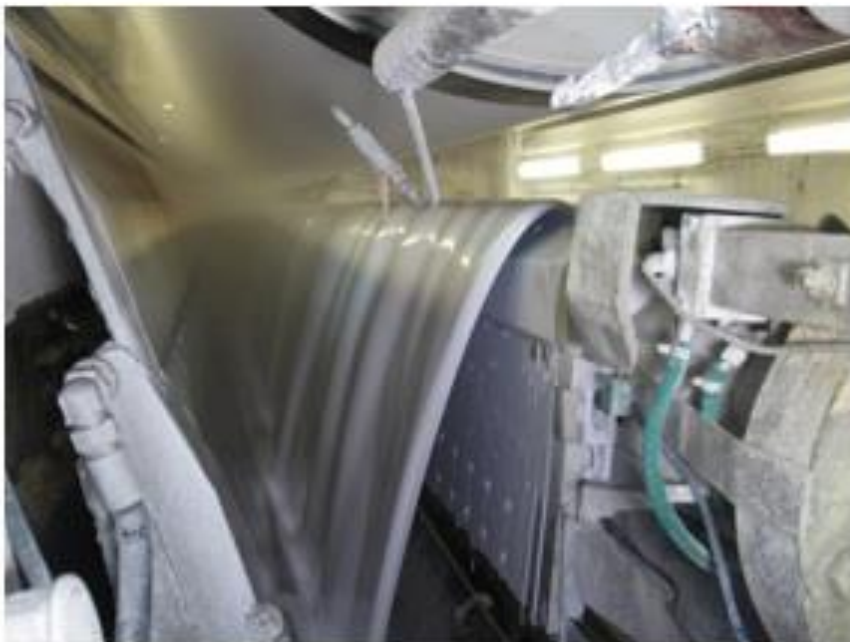
Sopiva JET-kaari

- Lajit 57-75g/m²
 - Teräpaineet 1.8 bar
 - Pumpunkierrokset 600-640rpm(ks.kuvan mukainen pastakaari!)
 - Leijut päälle 450m/min nopeudessa
 - 580m/min otetaan asema päälle
 - Aseman päälleoton jälkeen äänimerkki 2.asemalle!
 - Pumpunkierrosten lisäykset 20-30rpm kerrallaan
 - Käsien ajetaan nopeuteen 1000-1200m/min, jonka jälkeen asema automaatile
 - Automaatile laiton jälkeen tarkista kuivareunat
- Lajeilla 80-100 g/m²
- Leijut laitetaan päälle nopeuden saavutettua 400m/min
- Teräpaineet 1.8 bar
- Ylösottonopeus 550-580m/min

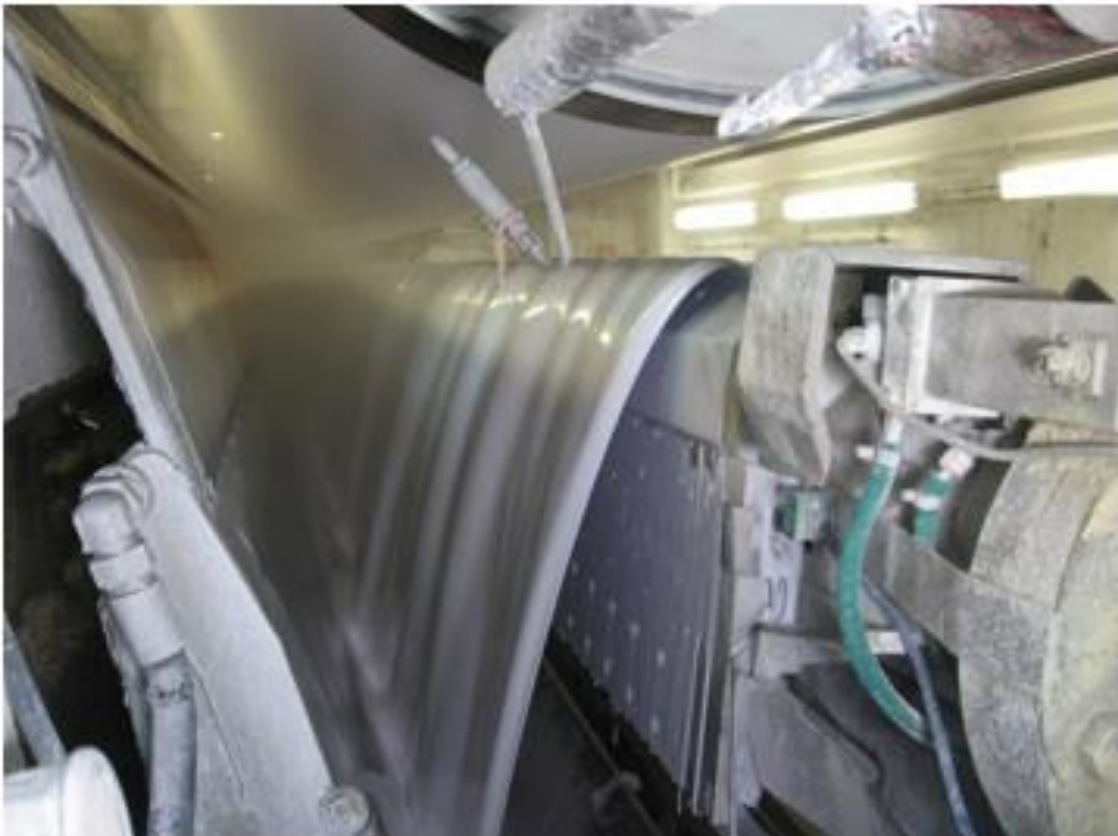
Sopiva JET-kaari

- Lajit 57-75g/m²
 - Teräspaineet 1.8 bar
 - Pumpunkierrokset n.700-740rpm(ks.kuvan mukainen pastakaari!)
 - Asema päälle 1.aseman päällysteen ohitettua aseman & kunnes 1.asemalta annetaan valmiudesta äänimerkki.(nopeus 680-750m/min)
 - Leijut päälle kun asema päällystää
 - Pumpunkierroksia lisätään 20-30rpm kerrallaan
 - Käsien ajetaan nopeuteen 1000-1200m/min, jonka jälkeen asema automaatile
 - Automaatile laiton jälkeen tarkista kuivareunat
- Lajeilla 80-100 g/m²
- Leijut laitetaan päälle kun nopeus 400m/min, muuten sama menetelmä
